TERMORIZNÍ PROTOKOL

Stará náves 691, 692, 693, 694
199 00 Letňany

TERMOSNÍMKY EXTERIÉR

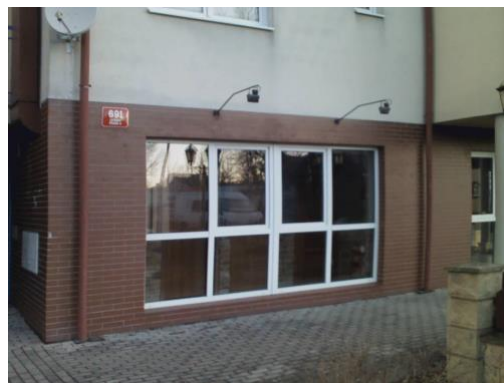
Obvodový plášť bytového domu Stará náves č. 691. Standardní tepelné chování na povrchu zdiva. Spáry teplejší, občasná dozdivka menší velikosti, v koutě u okapového svodu teplejší chování z důvodu krytí vůči povětrnostním podmínkám. Okna s tepelným mostem v horní části oken. Skla izolačně nevyhovující.

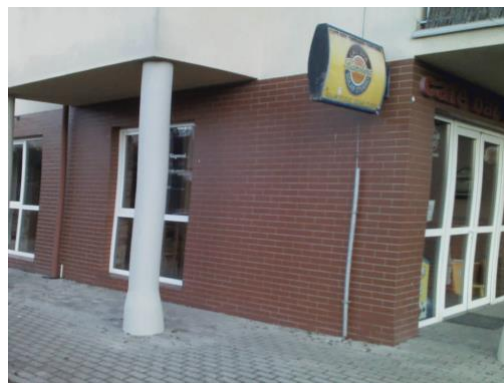
Obvodový plášť bytového domu Stará náves č. 691. Standardní tepelné chování na povrchu zdiva. Strop výklenku s výrazným tepelným mostem. Roh je více namáhán povětrnostními podmínkami a proto je také chladnější. Okna s tepelným mostem v horní části oken.

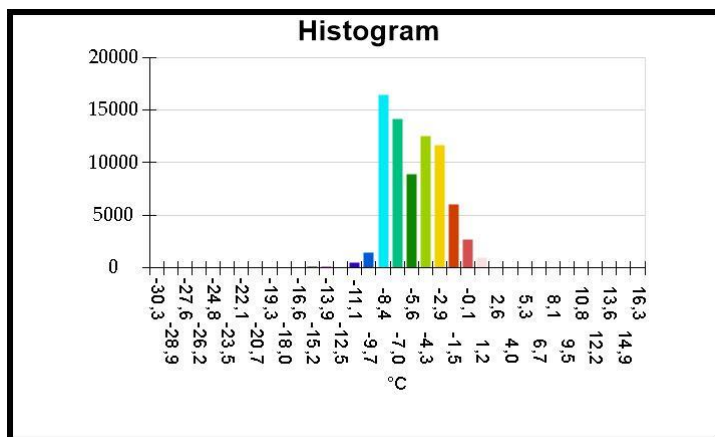
Obvodový plášť bytového domu Stará náves č. 691. Standardní tepelné chování na povrchu zdiva. Spáry teplejší, občasná dozdivka menší velikosti, v lodžích teplejší chování z důvodu krytí vůči povětrnostním podmínkám. Okna s tepelným mostem v horní části oken. Skla izolačně nevyhovující.

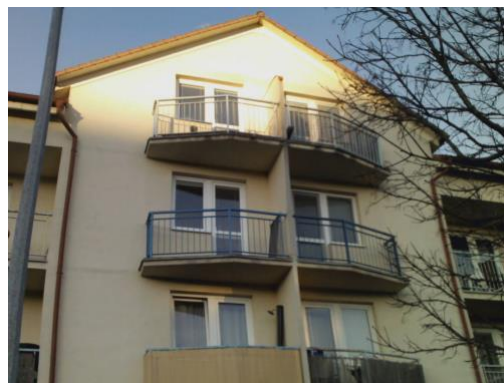
Obvodový plášť bytového domu Stará náves č. 691. Standardní tepelné chování na povrchu zdiva. Spáry teplejší, občasná dozívka menší velikosti. Okna s tepelným mostem v horní části oken. Výklenky lodžii mají také menší tepelné mosty.

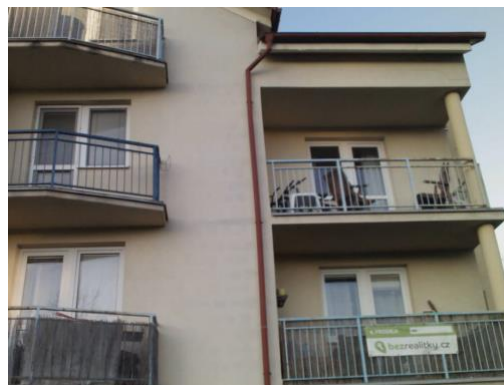
Obvodový plášť bytového domu Stará náves č. 691. Standardní tepelné chování na povrchu zdiva. Spáry teplejší, občasná dozdvívka menší velikosti. Okna s tepelným mostem v horní části oken. Výklenky lodžii mají také tepelné mosty.

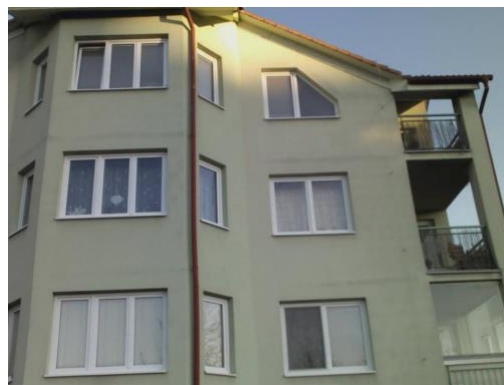
Obvodový plášť bytového domu Stará náves č. 692. Standardní tepelné chování na povrchu zdiva. Spáry teplejší, v koutě teplejší chování z důvodu krytí vůči povětrnostním podmínkám. Okna s tepelným mostem v horní části oken (záleží dle topného výkonu uvnitř). Na snímku nesprávný způsob větrání ventilačkou.

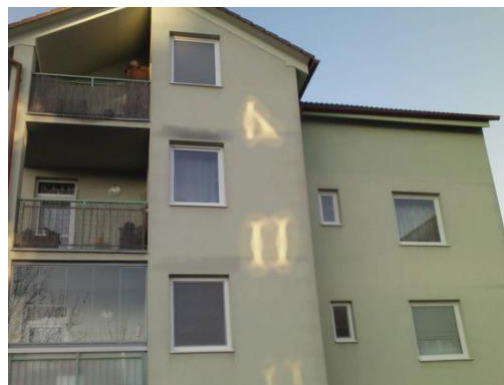
Obvodový plášť bytového domu Stará náves č. 692. Standardní tepelné chování na povrchu zdiva. Spáry teplejší, v koutě v balkónové lodžii teplejší chování z důvodu krytí vůči povětrnostním podmínkám. Okna s tepelným mostem v horní části oken (záleží dle topného výkonu uvnitř). Na snímku je tepelná stopa nesprávného způsobu větrání ventilačkou bod P1. V bodě P5 lineární tepelný most.

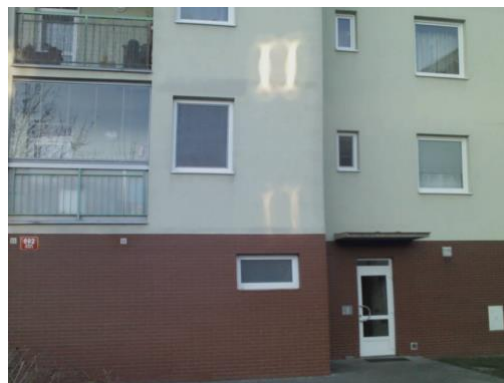
Obvodový plášť bytového domu Stará náves č. 692. Standardní tepelné chování na povrchu zdiva. Okna s tepelným mostem v horní části oken (záleží dle topného výkonu uvnitř).

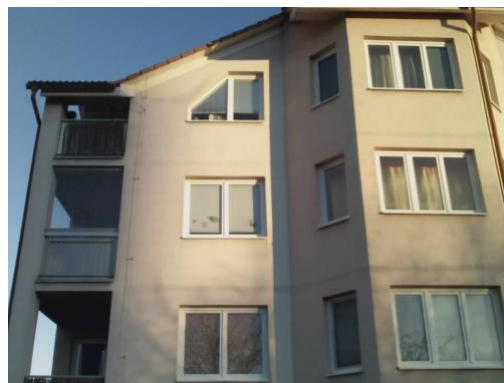
Obvodový plášť bytového domu Stará náves č. 692. Standardní tepelné chování na povrchu zdiva. Okna s tepelným mostem v horní části oken (záleží dle topného výkonu uvnitř). V bodě P1 lineární tepelný most.

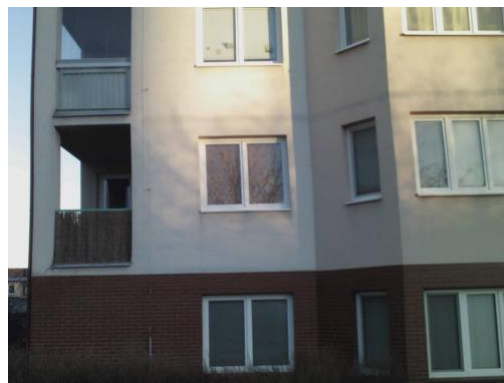
Obvodový plášť bytového domu Stará náves č. 692. Standardní tepelné chování na povrchu zdiva. Okna s tepelným mostem v horní části oken (záleží dle topného výkonu uvnitř).

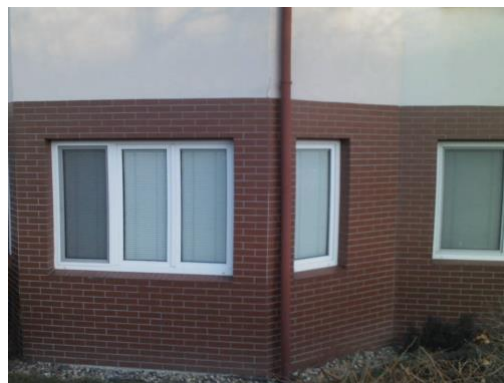
Obvodový plášť bytového domu Stará náves č. 692. Standardní tepelné chování na povrchu zdiva. Okna s tepelným mostem v horní části oken. Projevují se také distanční rámečky skel, která napovídají o horším izolačním skle.

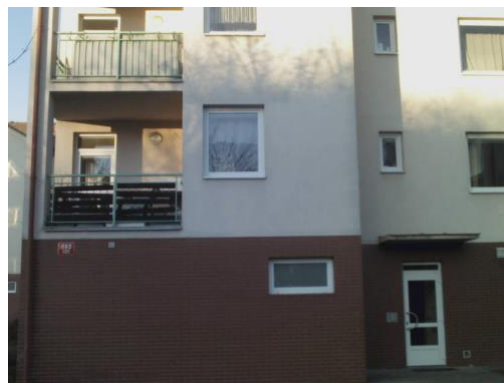
Obvodový plášť bytového domu Stará náves č. 693. Standardní tepelné chování na povrchu zdiva. Okna s tepelným mostem v horní části oken (záleží dle topného výkonu uvnitř). Lodžie opět s větším projevem tepelného mostu.

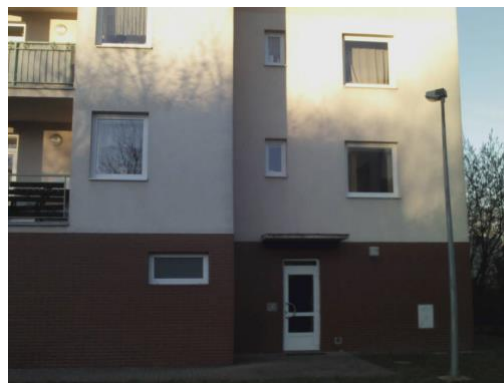
Obvodový plášť bytového domu Stará náves č. 693. Standardní tepelné chování na povrchu zdiva. Okna s tepelným mostem v horní části oken (záleží dle topného výkonu uvnitř). Ve spodní části vedle hlavního vchodu větrací mřížka.

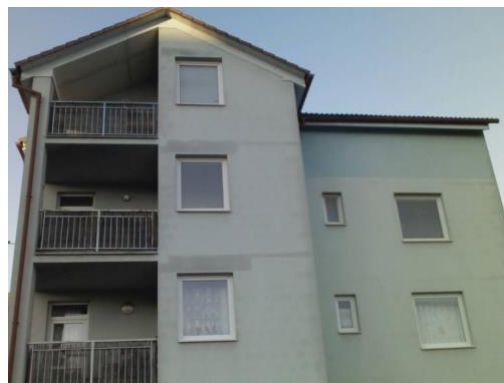
Obvodový plášť bytového domu Stará náves č. 694.

V tomto místě nestandardní chování tepelného mostu bod P2. Doporučuji bližší průzkum s opakovaným měřením a detailnější vizuální prohlídkou. Okna s tepelným mostem v horní části oken (záleží dle topného výkonu uvnitř). Bod P6 menší tepelný most (patrně se jedná o určitou dozdivku). Balkónové lodžie s větším projevem tepelného mostu.

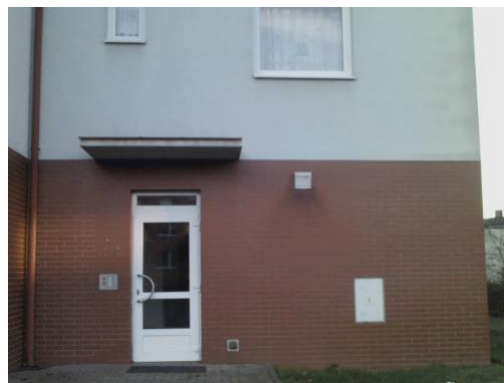
Hlavní vchod s tepelným mostem v horní části na rámu dveří a skleněné výplni. Vpravo větrání. V bodě P1 standardní tepelný most díky krytí povětrnostních podmínek.

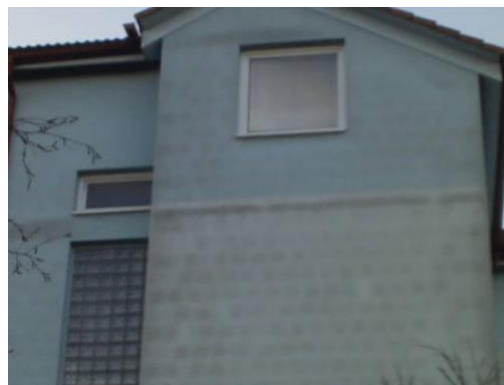
Obvodový plášť bytového domu Stará náves č. 694. Standardní tepelné chování na povrchu zdiva. Luxfery izolačně nevyhovující. Okno v horní části s tepelným mostem. Na zdivu jsou viditelné dozdivky.

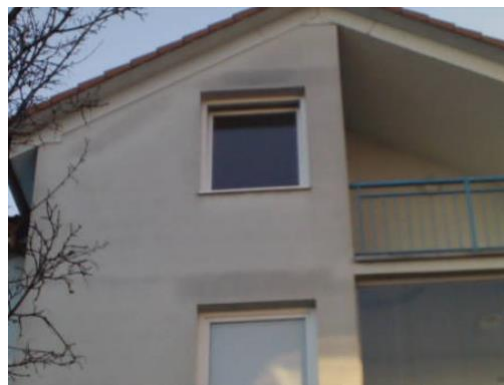
Obvodový plášť bytového domu Stará náves č. 693. Pod oknem nestandardní tepelné chování na povrchu zdiva. Okno s nesprávným způsobem větrání.

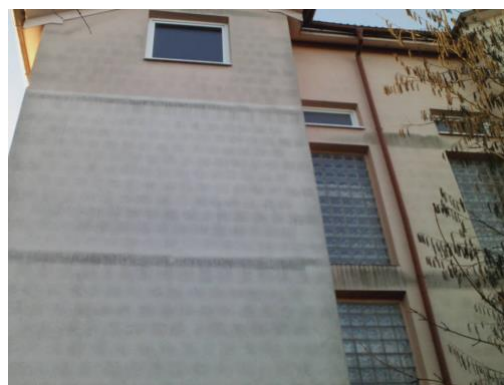
Obvodový plášť bytového domu Stará náves č. 693.
Standardní tepelné chování na povrchu zdiva. Luxfery
izolačně nevyhovující.

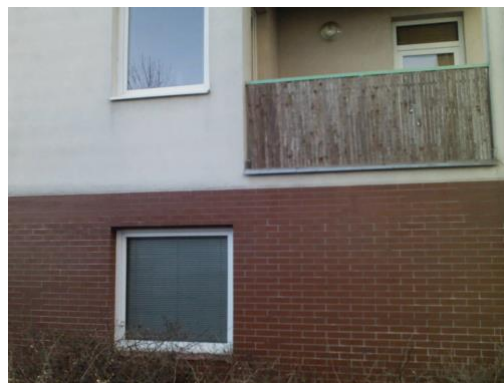
Obvodový plášť bytového domu Stará náves č. 69.
Standardní tepelné chování na povrchu zdiva. Okno v horní části s tepelným mostem.

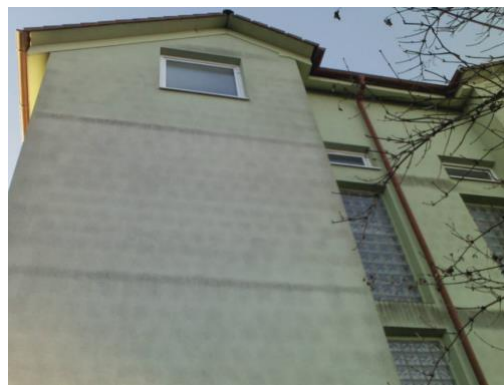
Obvodový plášť bytového domu Stará náves č. 692. Standardní tepelné chování na povrchu zdiva i když se projevuje tepelně jinak. Je to dané vnitřním tepelným výkonem. Luxfery izolačně nevyhovující.

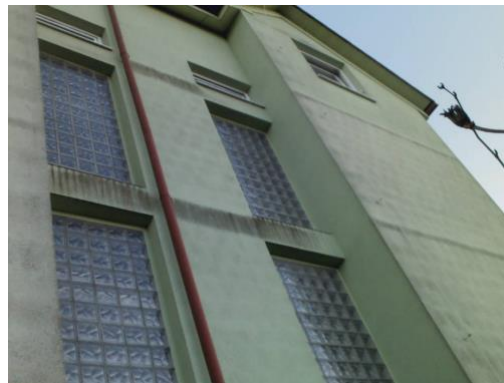
IR_04060.IS2

Obvodový plášť bytového domu Stará náves č. 692.

V určitých místech nestandardní tepelné chování na povrchu zdiva. Luxfery izolačně nevyhovující.

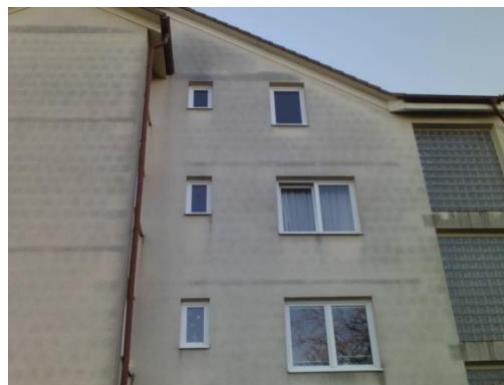
Obvodový plášť bytového domu Stará náves č. 692. Opět místy nestandardní tepelné chování na povrchu zdiva. Okna v horní části s tepelným mostem. Luxfery izolačně nevyhovující. Uprostřed okna s nesprávnou ventilací.

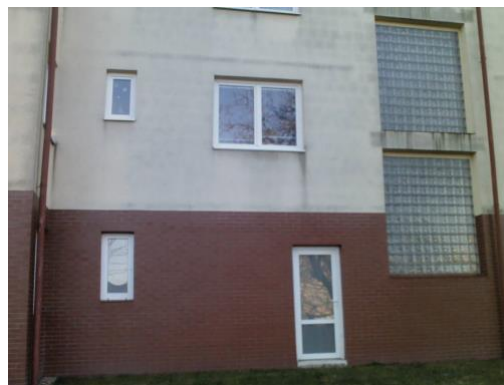
Obvodový plášť bytového domu Stará náves č. 691. Opět místy nestandardní tepelné chování na povrchu zdiva. Okna v horní části s tepelným mostem. Luxfery izolačně nevyhovující. Pod Luxfery lineární tepelný most.

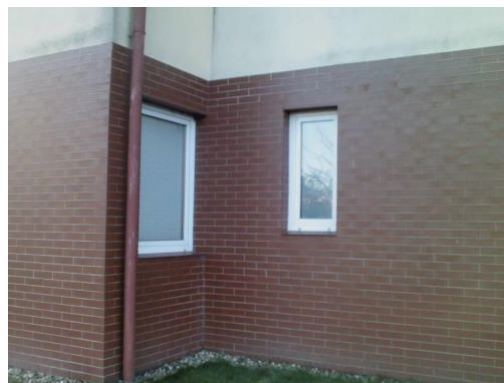
Obvodový plášť bytového domu Stará náves č. 691. Je zde patrně větší tepelný výkon tělesa. Okno v horní části s tepelným mostem.

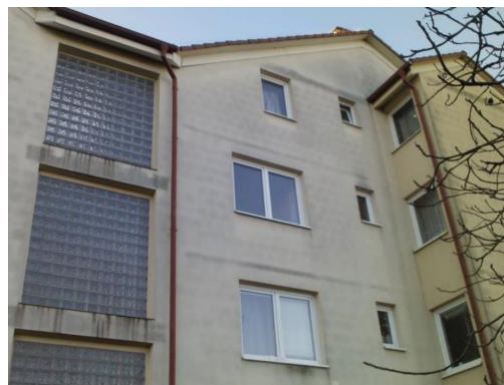
Obvodový plášť bytového domu Stará náves č. 691. Opět místy nestandardní tepelné chování na povrchu zdiva. Okna v horní části s tepelným mostem. Luxfery izolačně slabší.

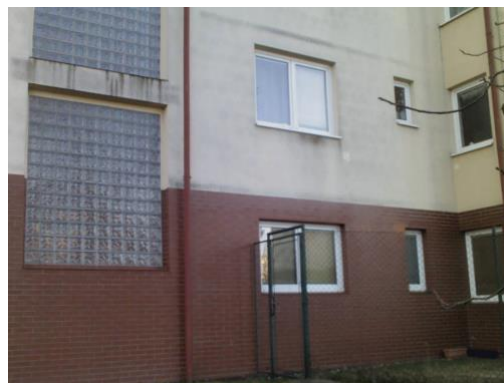
Obvodový plášť bytového domu Stará náves č. 691. Opět místy nestandardní tepelné chování na povrchu zdiva.

Okna v horní části s tepelným mostem. Luxfery izolačně slabší.

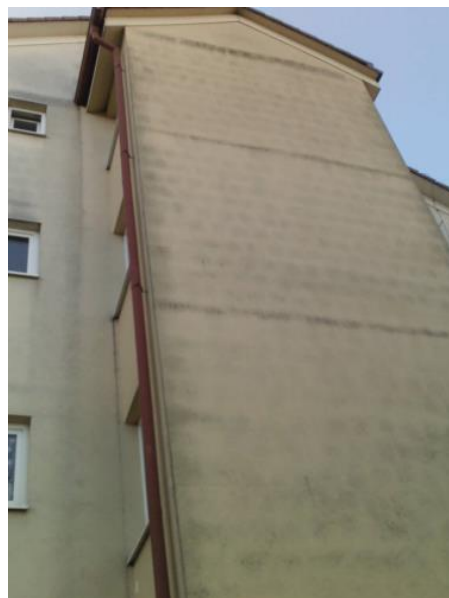
Obvodový plášť bytového domu Stará náves č. 691. Opět místy nestandardní tepelné chování na povrchu zdiva.

V koutě větší tepelné chování.

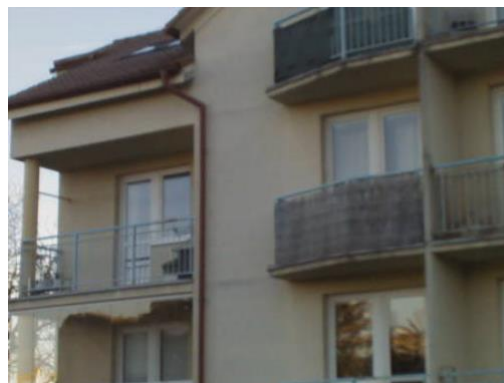
Obvodový plášť bytového domu Stará náves č. 691.

Viditelné tepelné mosty v lodžích u stropu a na oknech v horní části.

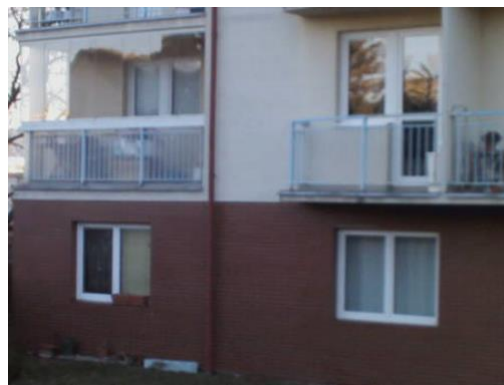
Obvodový plášť bytového domu Stará náves č. 691.
Viditelné tepelné mosty v lodžích a pod lodžiami u stropu a na oknech v horní části. Opět na stěně nestandardní anomálie bod P1 a P3.

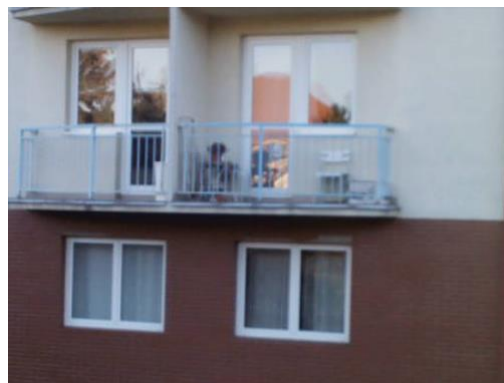
Obvodový plášť bytového domu Stará náves č. 691.
Viditelné tepelné mosty v lodžích a pod lodžiami u stropu a na oknech v horní části. Opět na stěně nestandardní anomálie.

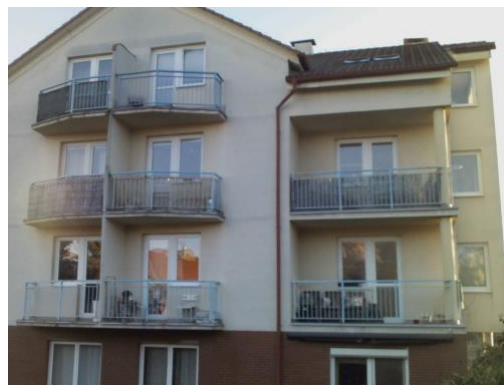
Celkový pohled obvodového pláště bytového domu Stará náves č. 691. Viditelné tepelné mosty v lodžích u stropu a na oknech v horní části. Menší lineární tepelné mosty u střechy.

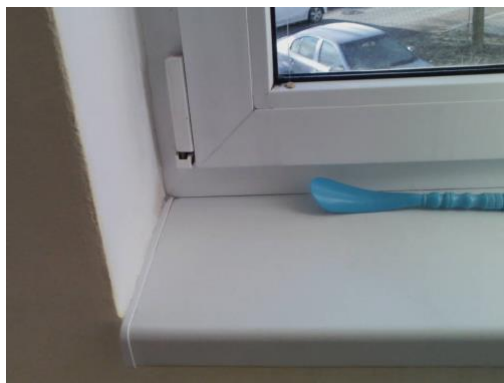
Detail okenní výplně. Povrchová teplota materiálu je velmi nízko.

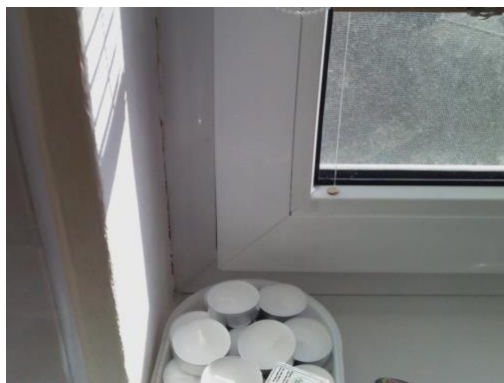
Druhý detail okna, kde je patrná netěsnost mezi rámem a křídlem i přes to, že zde byly vyměněny těsnící gumičky oken.

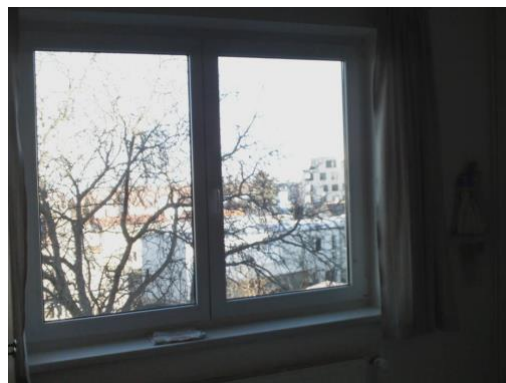
Okenní výplň izolačně slabší na skle a ve spodní části u parapetu.

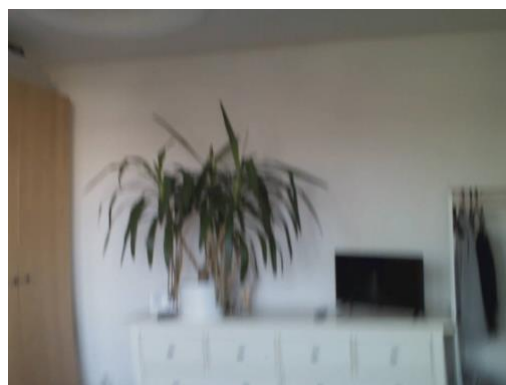
Stěna sousedící s venkem v ploše a v rozích v normě.

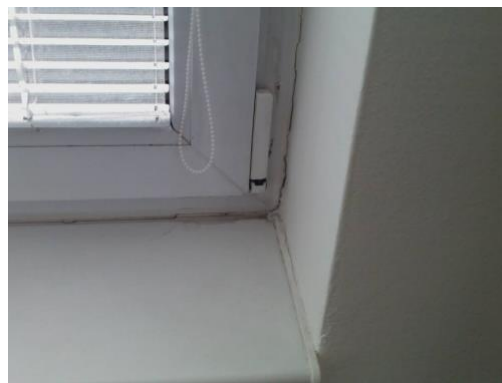
Detail okenní výplně s chybou mezi rámem a ostěním v bodě P0 .
